东莞市常平镇环保专业基地洗水、印花污水处理厂3号水池

岩土工程勘察报告

东莞市常平镇环保专业基地洗水、印花污水处理厂3号水池 岩土工程详细勘察报告

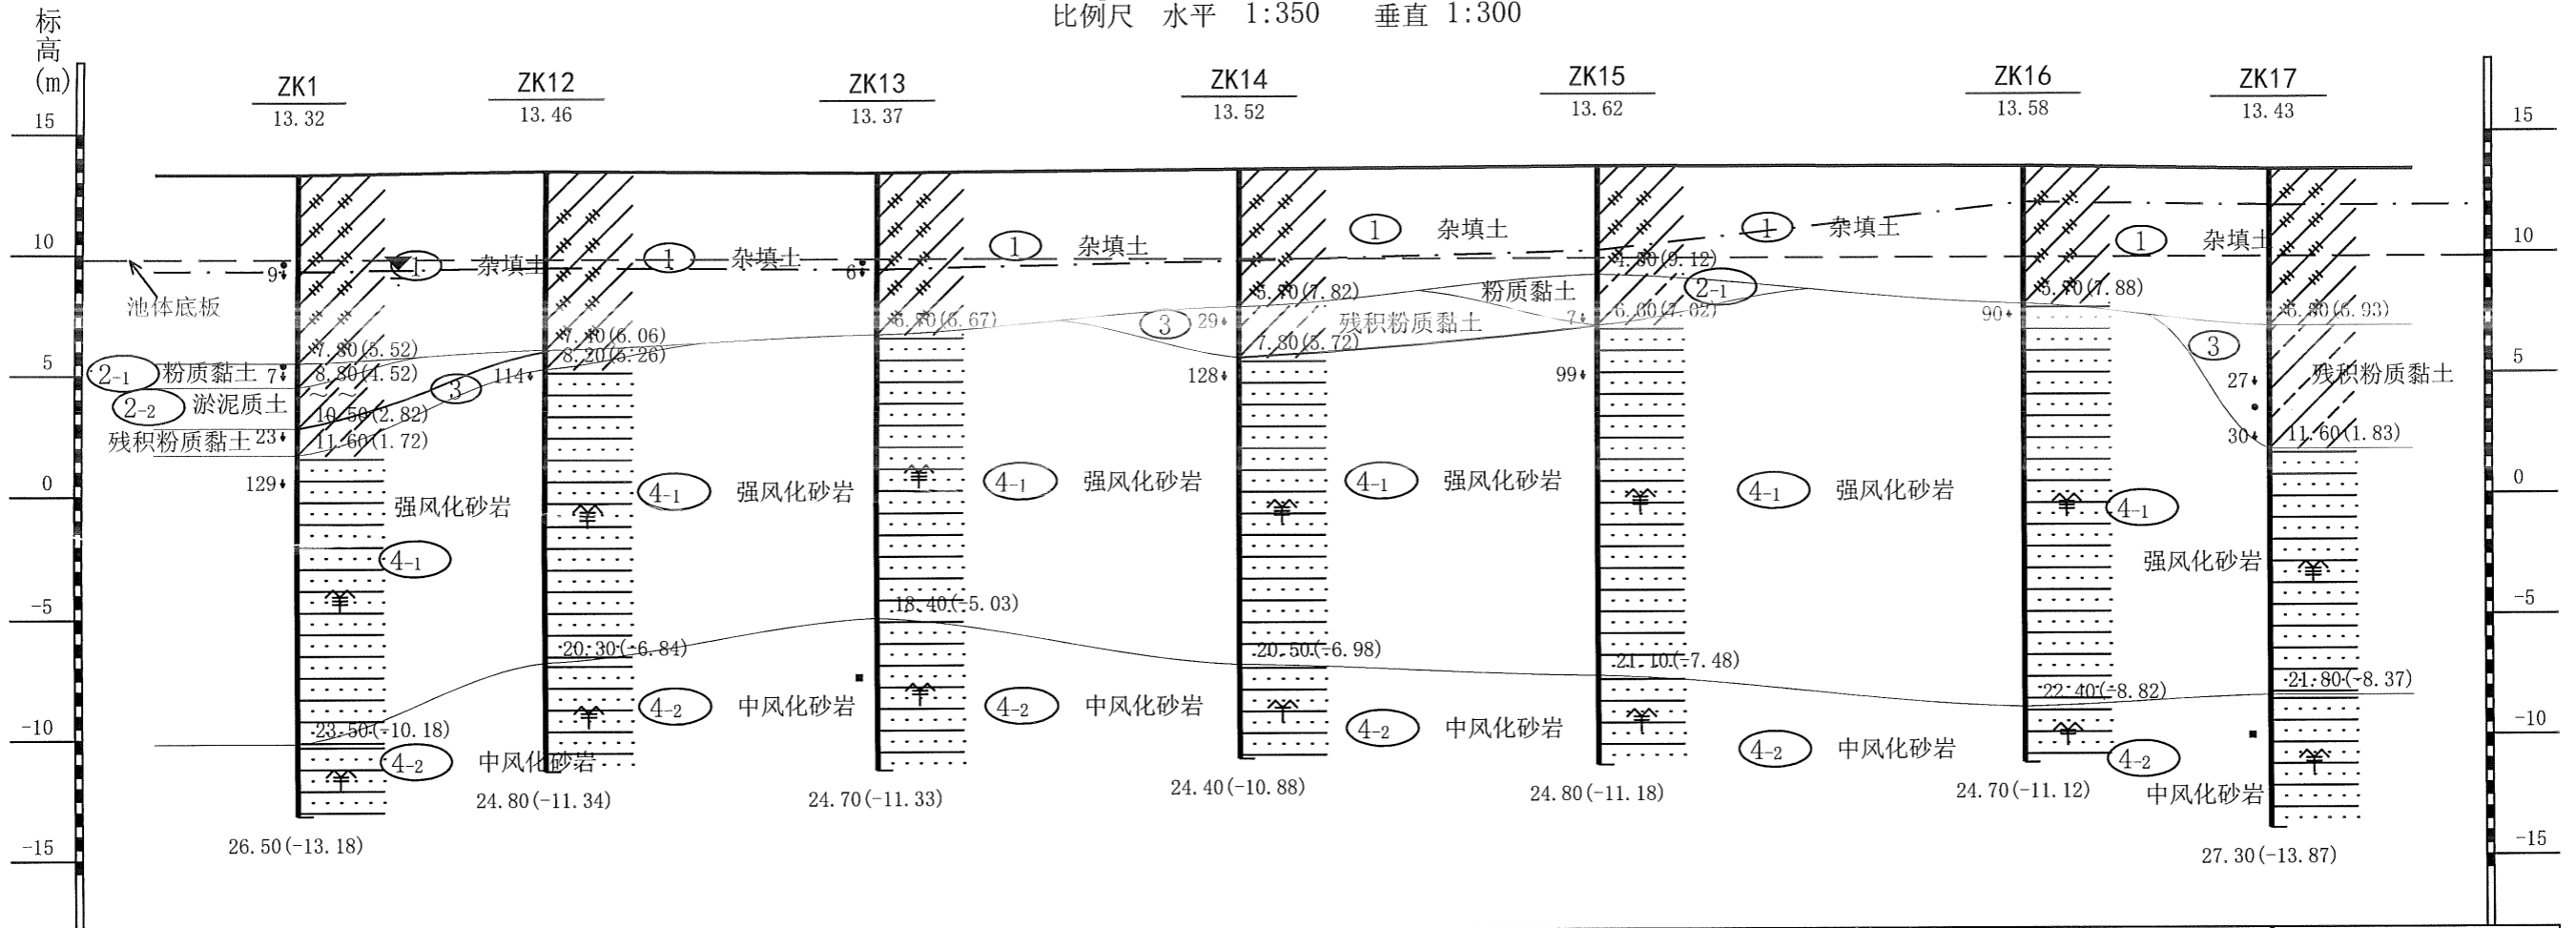
3-3' 工程地质剖面图

水平间距(m)	12.10	16.15	17.60	17.45	20.80	11.98
水位深度(m)	4.00	4.00	4.00	3.80	3.50	1.50
水位标高(m)	9.32	9.46	9.37	9.72	10.12	12.08
	2024.10.14	2024.10.15	2024.10.16	2024.10.16	2024.10.23	2024.10.24
